# Hogyan éljünk túl egy munkanapot a vegyiparban?

Domján Iván  
Technical Safety manager  
EUROAPI Hungary Kft.

2025. október 15.  
MAVESZ Vegyipari Konferencia

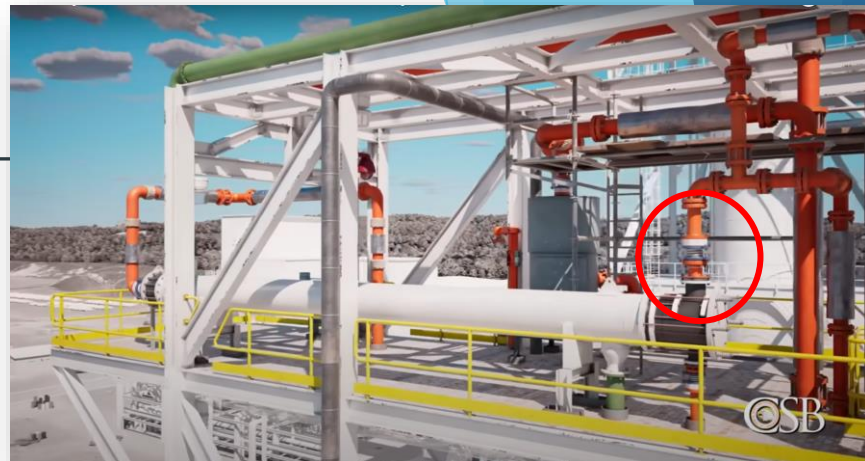
Csavarok meghúzása a hőcserélő gőzelvezető vezetéken, visszatérő szivárgás elkerülése érdekében

meghúzó csavarok

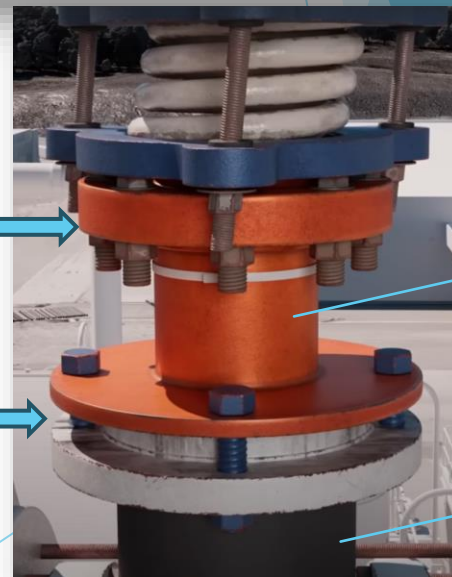
szénacél

grafit

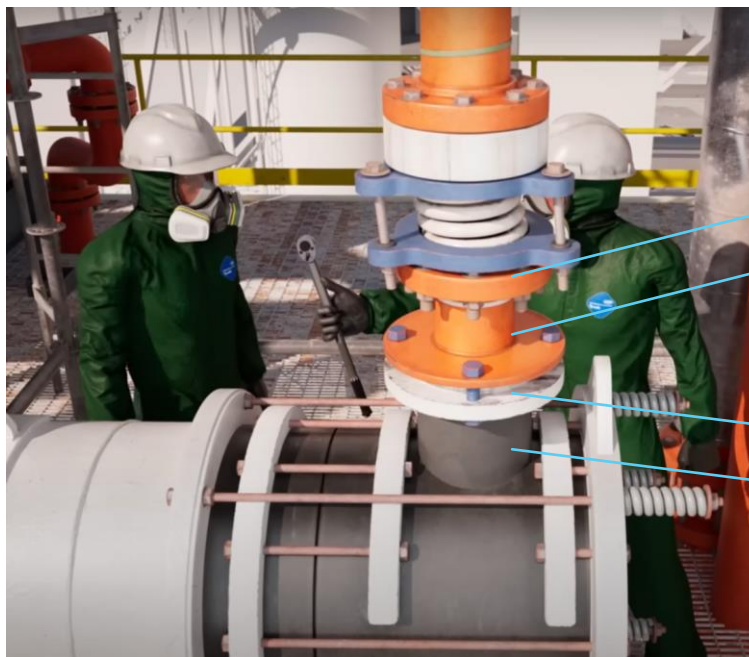
meghúzandó csavarok

szénacél

grafit

- Nincs előírás a meghúzási nyomatékra, de Sanyi nyújtja a nyomatékkulcsot.
- Mit teszel?

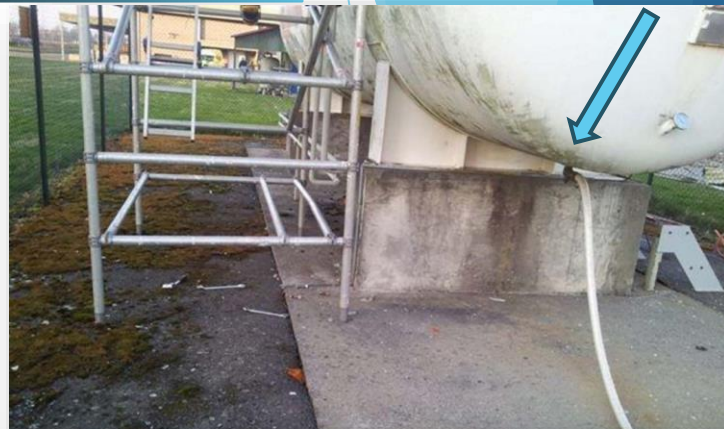
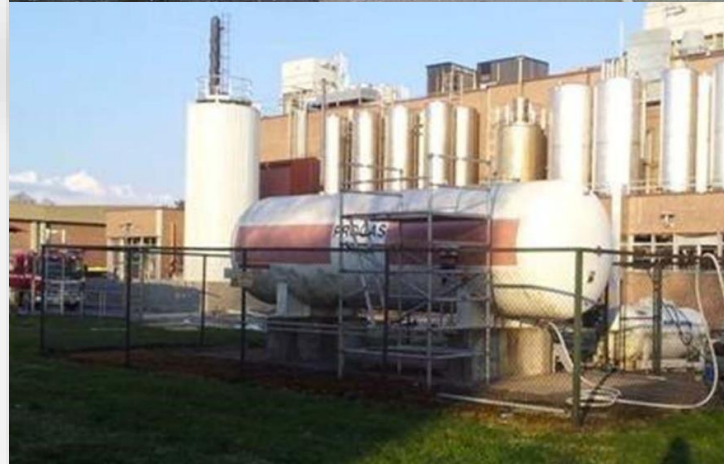
30 m<sup>3</sup>-es telepített PB tartály az udvaron

10 éves nyomáspróba érdekében le kell üríteni és el kell fáklyázni a tartályból a maradék gázt.

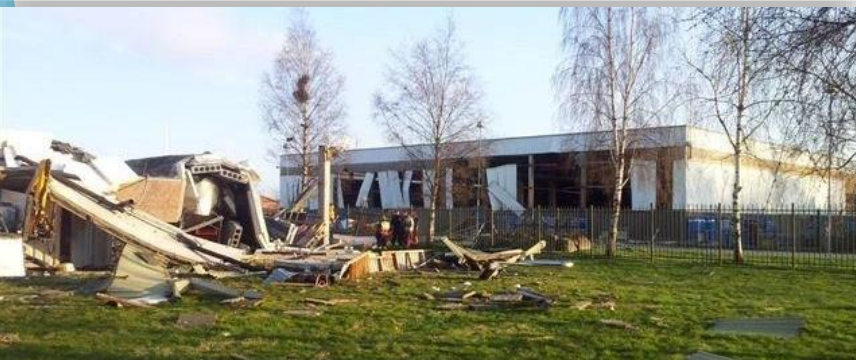
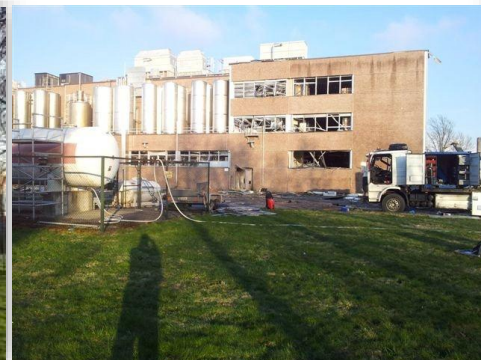
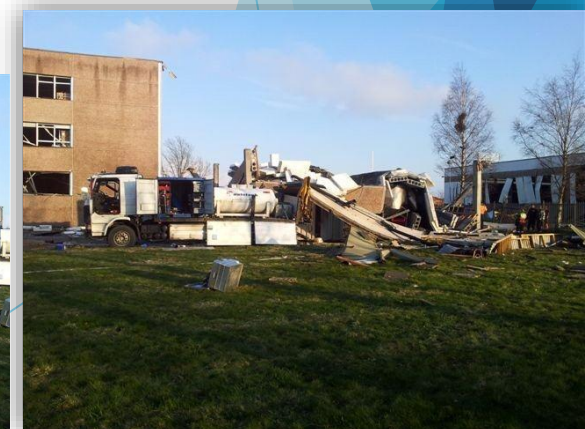
## Norvégia 2012.

- Az eseményben érintett üzem egy „nagy tapasztalattal rendelkező” (családi) vállalkozást bízott meg a 30 m<sup>3</sup>-es PB tartály 10 éves felülvizsgálatával.
- A gázkiáramlás fokozása érdekében (a munka felgyorsítása okán) a tartály aljához vízvezetékot, egyszerű slagot csatlakoztattak, és az üzem víztisztító üzeméből nyomták vízzel a tartályt.
- A felügyelet nélkül hagyott égetési folyamat azonban rövid idő után gázrobbanáshoz vezetett a víztisztító üzemben, mivel a tartályban lévő gáznyomás a PB-t visszanyomta a vízvezetékén.
- A robbanásban a víztisztító épület megsemmisült, több környező technológia károsodott és a két fő vállalkozás (apa+fia) egyik tagja (apa) életét veszítette.

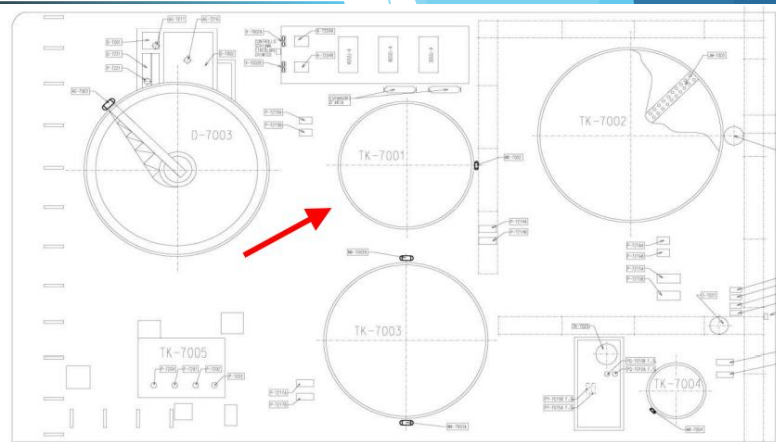
Fig. 2: Waste treatment unit layout (source: operator)

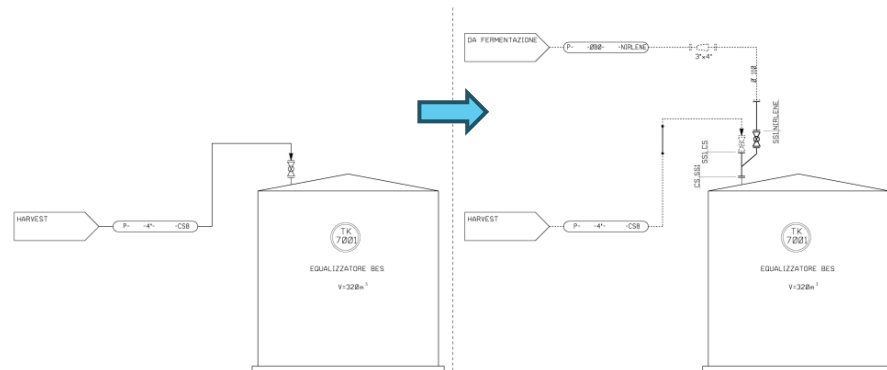
Fig. 4: (Left) Existing TKX; (Right) modification project at right (source: operator)

A tartályhoz csatlakozó csővezetékrendszer bővítése van folyamatban. A meglévő tápvezeték leürítésre és leszerelésre került, blindelés nélkül (félig tele tartály). Le kell vágni egy csonkot flex-el.

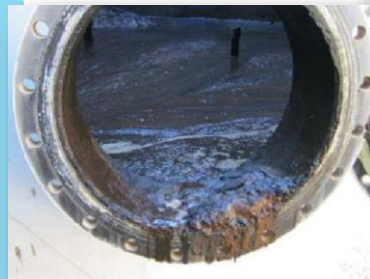
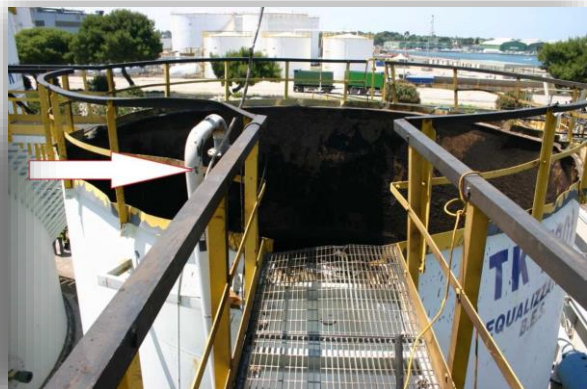
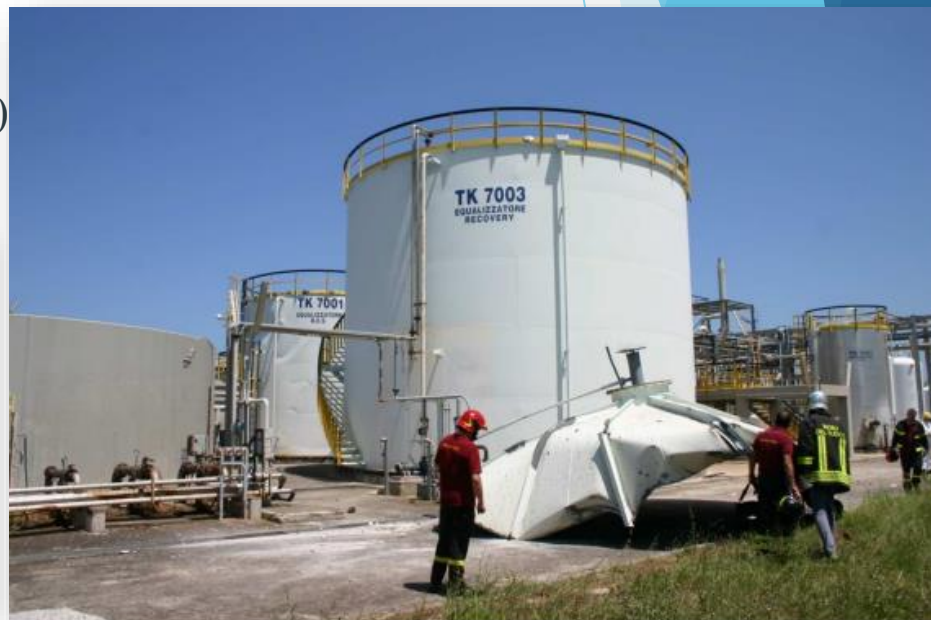
### Brindisi (Olaszország) 2010.

- A homogenizált folyadék nem volt tűzveszélyes, azonban a gáztérben nagymennyiségű metán és hidrogén halmozódott fel a fermentáció során (szellőztetés hiánya), valamint a lerakódott szilárd fázisban karbonil-szulfidot és szén-diszulfidot találtak (tűz, robbanásveszély)
- Kockázatelemzés hiányossága (veszélyazonosítás)
- Alvállalkozók felkészítésének hiányossága
- 4 súlyos sérült, 1 halott (tartálytetőn tartózkodott)
- 2,6 M Euro kár
